Asbestinventarisatetest

Oude Gaversesteenweg 20, 9820 Merelbeke

Attestnummer : 20240412-000014.000

Uitgegeven op : 12.04.2024

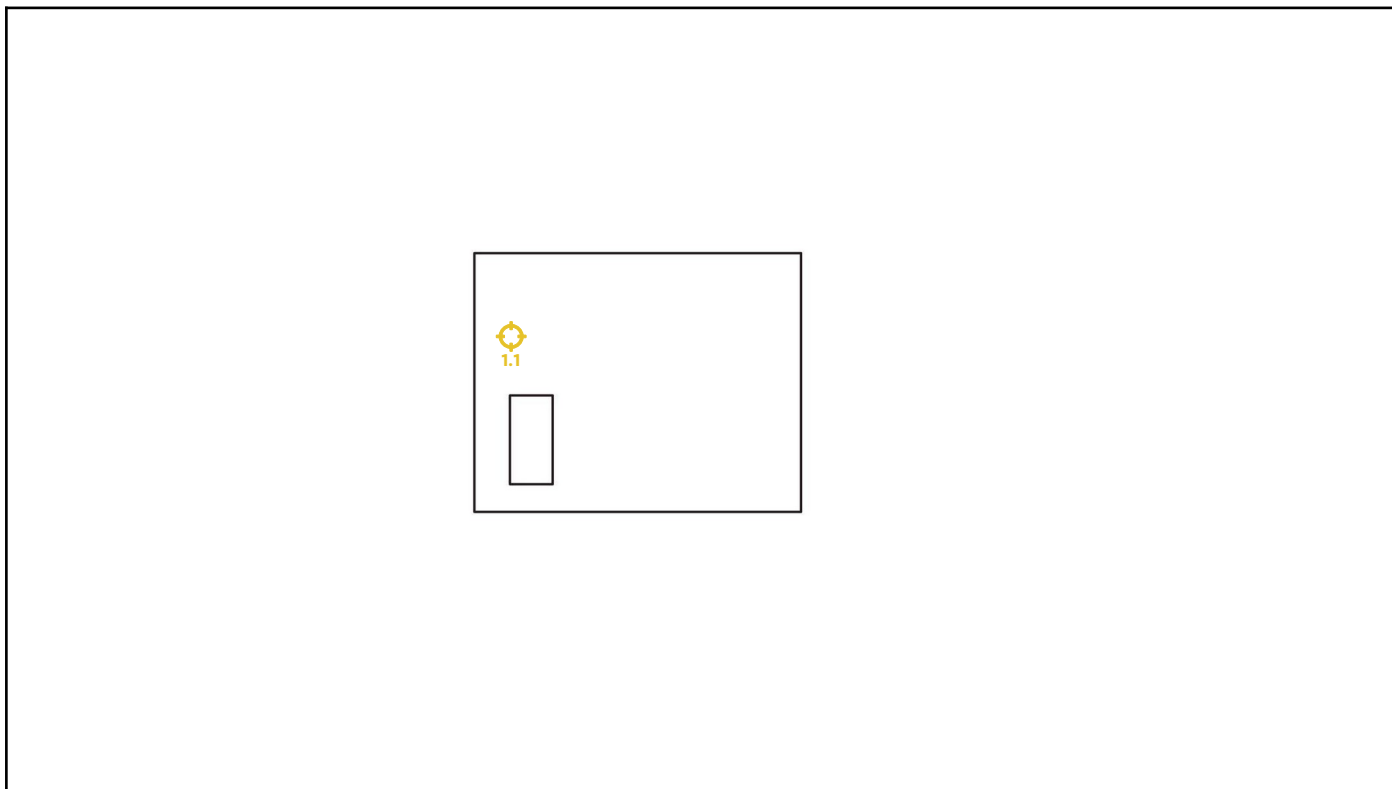
Plan 1.7: Zolder

Beschrijving	Type	Actie
1. Onderdak type Menuiserite	Asbestmateriaal	Zorgvuldig beheren
1.1 Code: MM1	Puntmonster	-

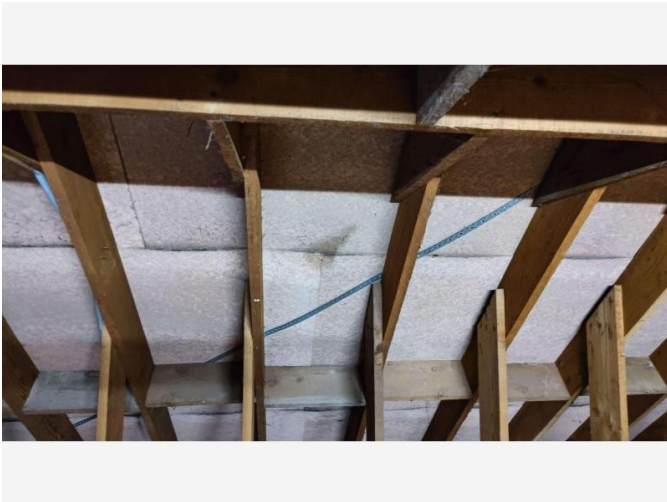
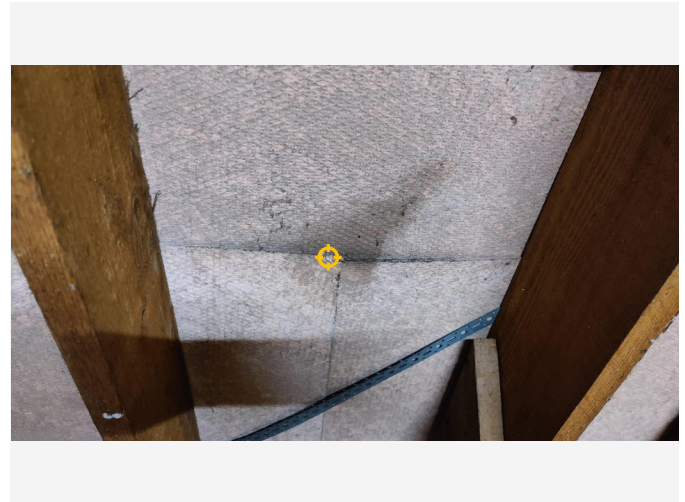
Het asbestmateriaal valt onder de mijlpaal van 2040.

Zorgvuldig beheren

Eindbeoordeling materiaalrisico	Laag materiaalrisico en/of verlaagde kans op vezelvrijgave
---------------------------------	--

Asbestsoort (vezeltype)	Alleen chrysotiel
Asbestconcentratie	Laag (< 50%)
Afschermingsgraad van het gehele materiaal	Geheel of deels (ook) vrij aan de binnenlucht
Toestand van het materiaal	Licht beschadigd, licht verweerd. Intact materiaal type Pical – asbestboard of categorie III 'gebondenheid'

#	Type	Referentie	Resultaat
1.1	Puntmonster	MM1	Chrysotiel

Beschrijving	Onderdak type Menuiserite
Omgeving	Binnen
Primaire drager	Schuin dak
Asbestmateriaal	Plaat, paneel, tablet - Type Menuiserite
Bindmiddel van asbestmateriaal	Cement
Gebondenheid op basis van bindmiddel	Hecht
Hoeveelheid (oppervlakte - dikte - aantal)	• 150,00 m ² - 0,28 cm - 1 stuk
Totaal volume	0,42 m ³
Eenvoudig bereikbaar	Ja
Bevestigingswijze	• Geklemd
Identificatiemethode	Vaststelling met monstername
Destructieve handeling voor identificatie	Nee

- Zorg voor een veilig beheer. Vermijd het beschadigen van het asbestmateriaal. Controleer de toestand jaarlijks op wijzigingen.

- Eenvoudige handelingen: mag via doe-het-zelf of door werknemer(s) met opleidingsattest eenvoudige handelingen
Deze toepassing kan door een aannemer die over een opleidingsattest eenvoudige handelingen beschikt of door een particulier (doe-het-zelf), verwijderd worden indien er geen verhoogd risico op vrijgave van asbestvezels (max. concentratie 0,01 vezels/cm³ - CODEX Art. VI.3-54) ontstaat en de toepassing voorafgaand wordt gefixeerd/bevochtigd; de individuele elementen zonder machinale werktuigen en zonder breken of gooien een voor een losgemaakt worden; en ten slotte in gesloten verpakking weggevoerd worden naar een erkend afvalpunt (recyclagepark).

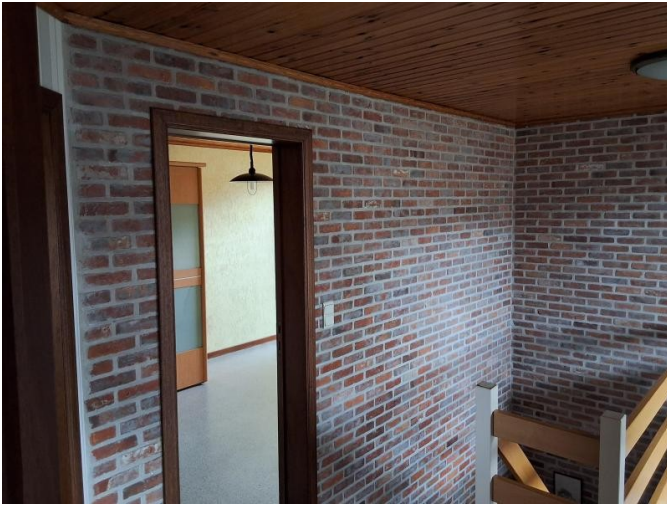
De plafonds werden afgewerkt met niet-asbestverdachte voorzetpanelen die inspectie van de bedekte structuur (opbouw, pleisterwerk) verhinderen.

Identificatiemethode	Redelijk vermoeden
Primaire drager	Plafond

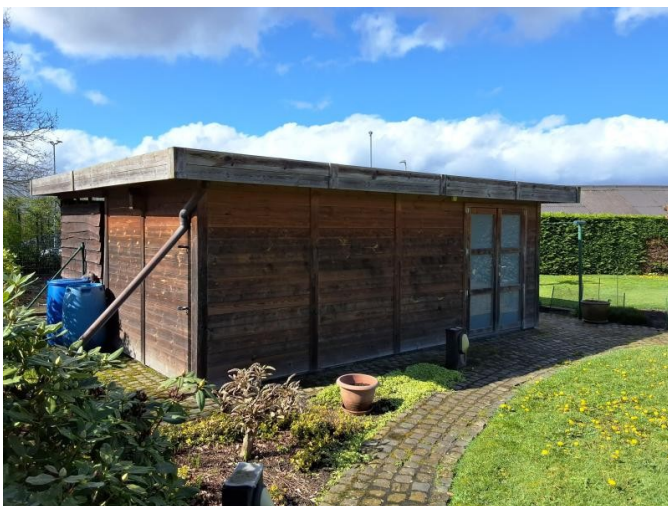
Geen waarneembare asbestverdachte materialen aangetroffen

Identificatiemethode	Vaststelling & expertise (niet-asbestverdacht)
----------------------	--

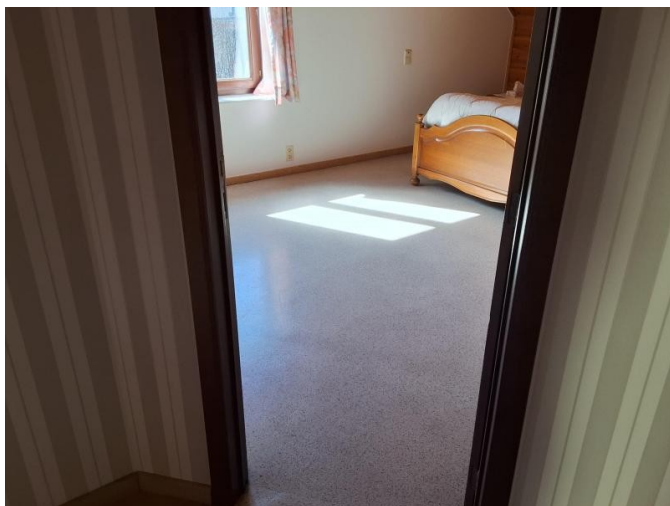
Niet-asbestverdachte vinyl op het verdiep

Identificatiemethode	Vaststelling & expertise (niet-asbestverdacht)
----------------------	--

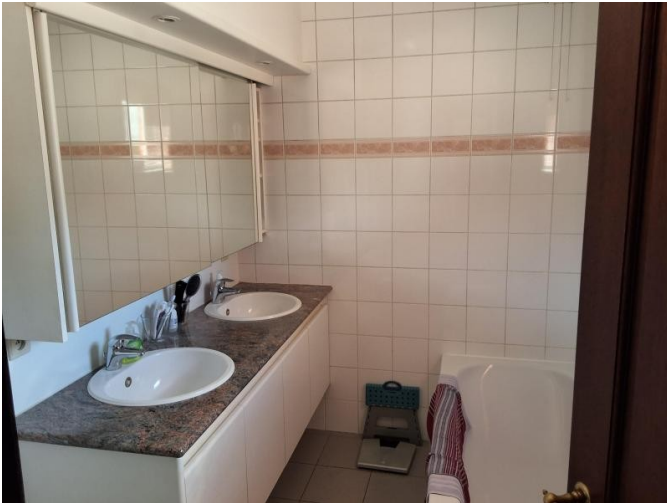
Binnenwanden en/of plafonds afgewerkt met een intacte laag faiencetegels zonder zichtbare beschadigingen. Inspectie van de onderliggende lijmlaag of tegels zelf is niet mogelijk zonder uitbreiding naar een destructief onderzoek.

Identificatiemethode	Redelijk vermoeden
----------------------	--------------------

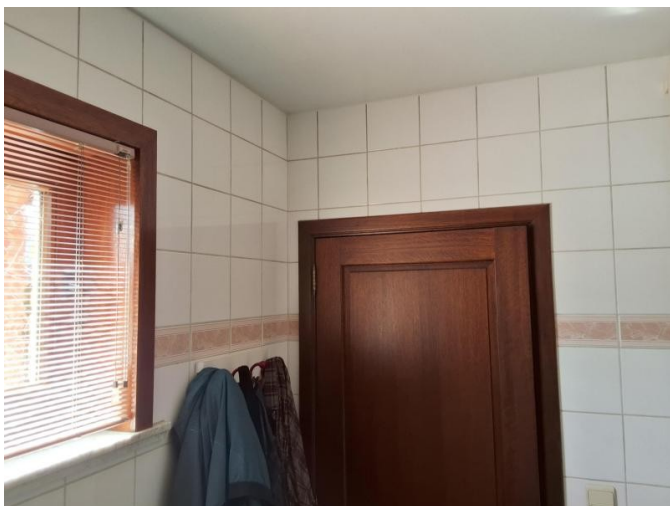
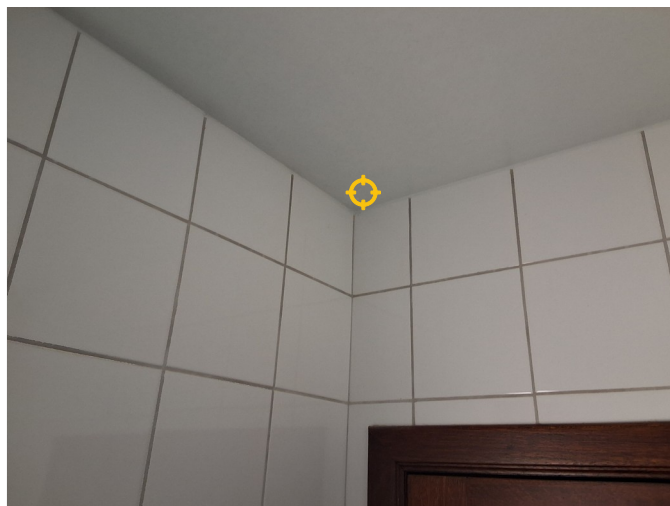
Fiche 6: Pleisterwerk plafonds

Geen asbest

#	Type	Referentie	Resultaat
6.1	Mengmonster	MM3	Geen asbest

Beschrijving	Pleisterwerk plafonds
Omgeving	Binnen
Primaire drager	Plafond
Bindmiddel van materiaal	Gips - kalk

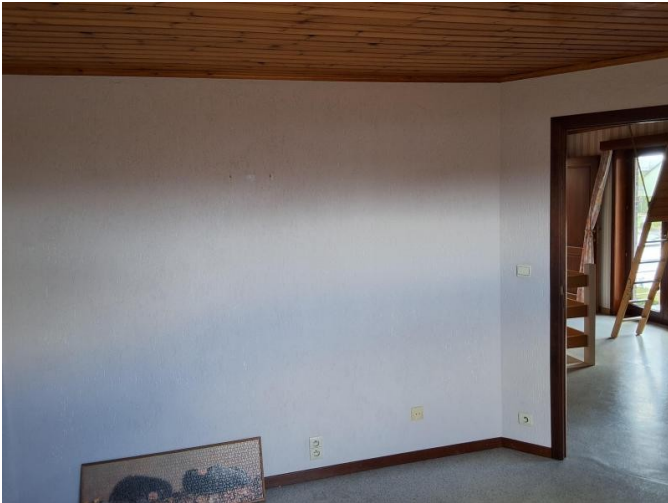
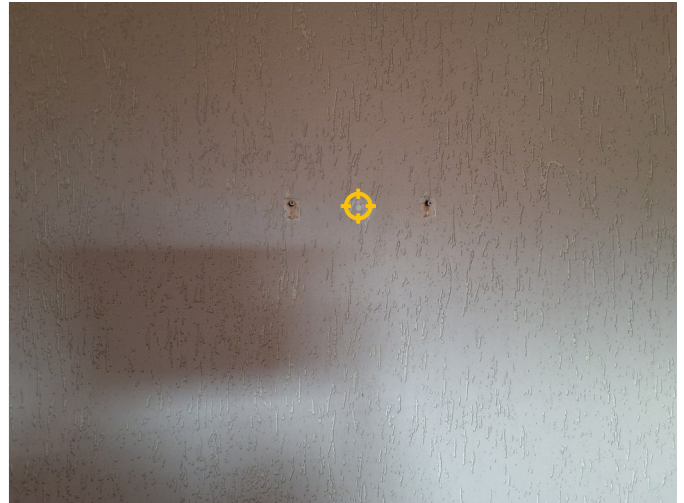
Fiche 7: Pleisterwerk wanden

Geen asbest

#	Type	Referentie	Resultaat
7.1	Mengmonster	MM2	Geen asbest

Beschrijving	Pleisterwerk wanden
Omgeving	Binnen
Primaire drager	Binnenwand
