Asbestinventarisatetest

Schutterijstraat 19/18, 9800 Deinze

Attestnummer : 20230415-000143.000

Uitgegeven op : 15.04.2023

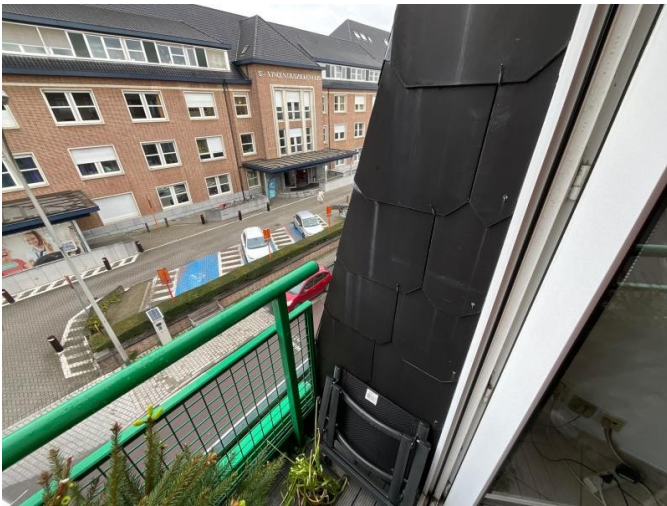
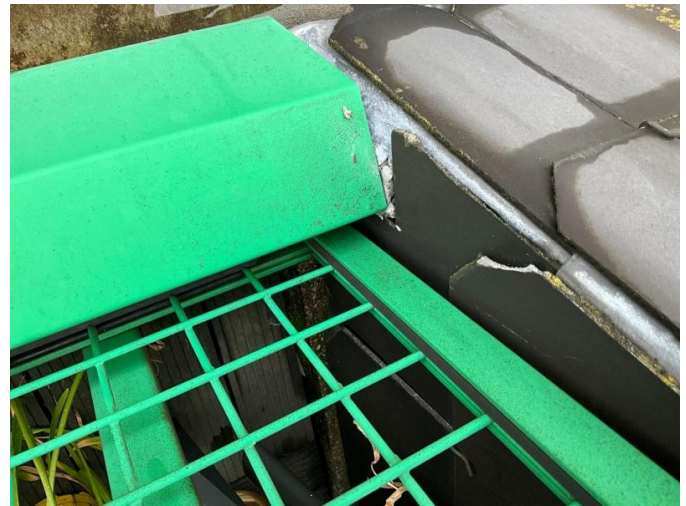
Overzichtsfoto

Detailfoto

Eindbeoordeling materiaalrisico	Zeer laag materiaalrisico en/of zeer lage kans op vezelvrijgave
---------------------------------	---

Gebondenheid	Categorie 1: hechtgebonden in oorsprong
Asbestsoort (vezeltype)	Alleen chrysotiel
Asbestconcentratie	Laag (< 50%)
Afschermingsgraad van het gehele materiaal	Geheel of deels vrij aan de buitenlucht
Toestand van het materiaal	Onbeschadigd, niet verweerd

#	Type	Referentie	Resultaat
1.1	Puntmonster	003	Chrysotiel

Beschrijving	Leien terras
Omgeving	Buiten
Primaire drager	Schuin dak

Asbestmateriaal	Dak- en gevelbekleding - Lei, shingle
Bindmiddel van asbestmateriaal	Cement
Gebondenheid op basis van bindmiddel	Hecht
Hoeveelheid (oppervlakte - aantal)	<ul style="list-style-type: none"> • 3,00 m² - 1 stuk
Totale oppervlakte	3,00 m ²
Eenvoudig bereikbaar	Ja
Bevestigingswijze	<ul style="list-style-type: none"> • Geschroefd • Genageld, geniet
Identificatiemethode	Vaststelling met monstername
Destructieve handeling voor identificatie	Nee

Het asbestmateriaal valt onder de mijlpaal van 2034.

[Verwijderen](#)

- Verwijder dit asbestmateriaal zo snel mogelijk. Volg de toestand goed op.
- Hemelwater dat afspoelt van asbestcement daken of gevels kan asbestdeeltjes bevatten. Gebruik het enkel voor gesloten circuits (bv. spoelen toiletten). Reinig na het vervangen van het dak of de gevel de dakgoten en regenwaterput of -ton om asbesthoudend sediment of slib te verwijderen

- Eenvoudige handelingen: mag via doe-het-zelf of door werknemer(s) met opleidingsattest eenvoudige handelingen
Bij verwijderen: met zorg behandelen, mondmasker en handschoenen dragen en in afgesloten zak naar recyclagepark brengen en in container voor asbest deponeren. Vermijd stof door het asbest te bevochtigen of op voorhand te fixeren en gebruik geen mechanische werktuigen bij het demonteren aangezien dit asbestvezelhoudend stof veroorzaakt.

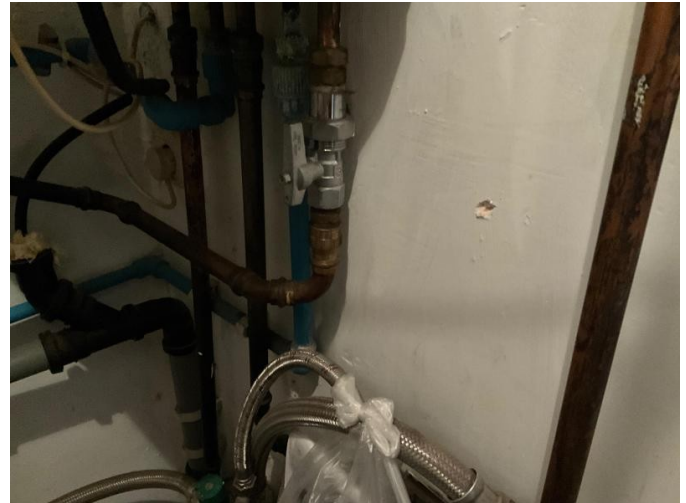
Fiche 2: Pleister

Overzichtsfoto

Detailfoto

Geen asbest

#	Type	Referentie	Resultaat
2.1	Mengmonster	001	Geen asbest

Beschrijving	Pleister
Omgeving	Binnen
Primaire drager	Binnenwand
Bindmiddel van materiaal	Gips - kalk

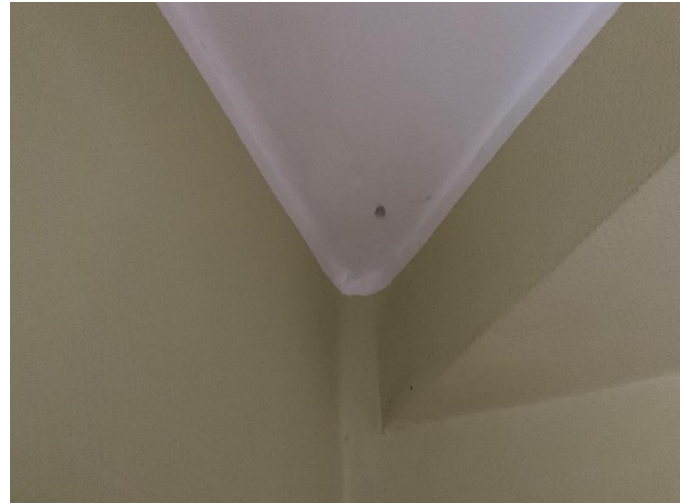
Fiche 3: Plafonds

Overzichtsfoto

Detailfoto

Geen asbest

#	Type	Referentie	Resultaat
3.1	Mengmonster	002	Geen asbest

Beschrijving	Plafonds
Omgeving	Binnen
Primaire drager	Plafond
Bindmiddel van materiaal	Gips - kalk
